Keuringsverslag van een elektrische laagspanning- en zeer lage spanningsinstallatie

NIET CONFORM

Datum keuring: 27/07/2022

Straatnaam D.Brassinnestraat
Huisnummer 2
Busnummer
Postcode 8670
Gemeente Koksijde
Land België

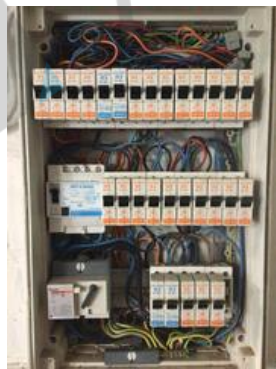
Afbeelding schakel- en verdeelbord:

15.05 De deur en/of afschermplaat van het schakelbord dient (terug)geplaatst worden. Aanraking van onder spanning staande delen mogelijk. (Boek 1 Afdeling 5.1.4. en 5.3.5.1.A. en 4.2.2.3.)

15.09 De genaakbare, naakte onder spanning staande delen zijn onvoldoende afgeschermd. (Boek 1 Afdeling 5.1.4. en 4.2.2.3.)

15.10 Niet gebruikte invoeringen van het verdeelbord zijn niet correct of onvoldoende afgedicht. (Boek 1 Afdeling 5.1.4. en 4.2.2.3.)
